## ANNEXE 4 – PRESENTATION DES SITES VISITES SUR RAIATEA

## 1.3. SECTEUR DE FAAROA – ANCIEN PROJET DE CET

### 1.1.3.1.4. SECTEUR DE FAAROA – ROUTE TRAVERSIERE

### 1.1.4.1.5. SECTEUR DE FETUNA

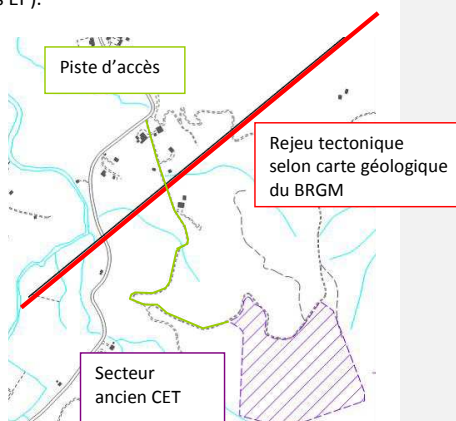
Figure 3 : Rejeu tectonique sur piste d'accès – Secteur Faaroa – Ancien projet de CET

Par ailleurs, d'après la Commune de Taputapuatea, la piste d'accès est en partie instable et nécessite un rechargement régulier. La carte géologique du BRGM de 2004 fait apparaître un rejeu tectonique qui pourrait être en relation avec l'instabilité constatée.

**Des investigations géotechniques complémentaires seront donc nécessaires afin de préciser les risques géologiques de ce site.**

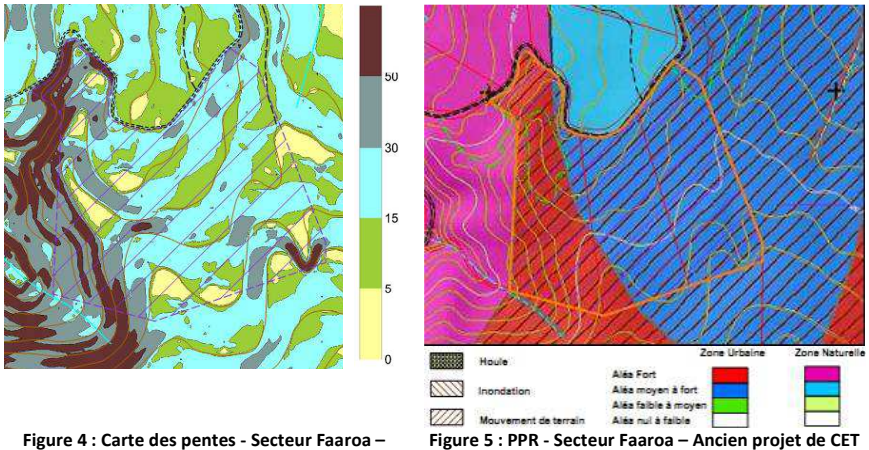
Toutefois, la zone d'exploitation doit être légèrement réduite compte tenu de la configuration des terrains. Le secteur est d'ailleurs répertorié par le projet de Plans de Prévention des Risques naturels (PPR) comme une zone à risque d'aléa mouvement de terrain moyen à fort.

Figure 4 : Carte des pentes - Secteur Faaroo – Ancien projet de CET

Figure 5 : PPR - Secteur Faaroo – Ancien projet de CET

La parcelle 66, située à l'ouest, est implantée sur des secteurs à fortes pentes et classée par le PPR en zone à risque élevé de mouvement de terrain, non exploitable compte tenu des contraintes d'aménagement. Cette configuration conduit à limiter l'exploitation aux terrains centraux et est (parcelles 64 et 65 principalement).

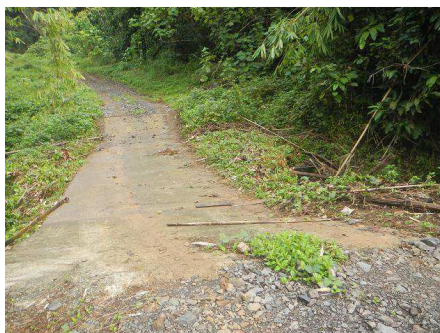
Photo 6 : Passage à gué – Secteur Faaroa – Faaroa 2

Pour atteindre Faaroa 2, un passage à gué doit être franchi et une piste d'accès empruntée. Le passage à gué devra être surélevé car inondable pendant les périodes de fortes pluies et la piste nécessite un nettoyage ainsi qu'une stabilisation.

Concernant FAAROA 2, l'accessibilité sera facilitée en surélevant le passage à gué et en nettoyant et stabilisant la piste existante.

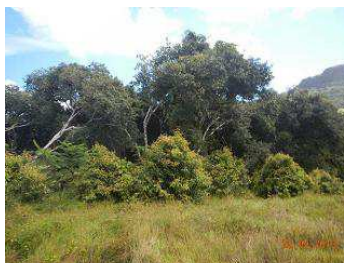
Photo 10 : Vue de Faaroa 1 depuis la route traversière

Cependant, FAAROA 1 est visible depuis la route traversière et l'exploitation d'un CET sur cette zone sera difficilement masquable.

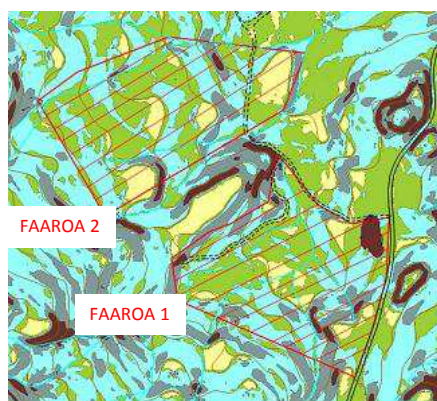
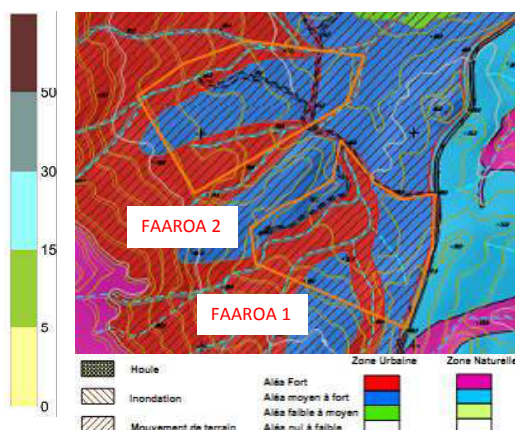
Ces deux secteurs sont répertoriés par le projet de Plans de Prévention des Risques naturels (PPR) comme zones à risque d'aléa mouvement de terrain moyen à fort.

Sur FAAROA 1, les zones avec les pentes plus douces (<30%) sont classées par le PPR en zone à risque fort de mouvement de terrain et sont parcourues par des cours d'eau relativement importants. La partie qui serait un peu plus favorable d'après ces cartes est celle qui longe la route traversière mais le site sera très visible et les surfaces insuffisantes pour couvrir les besoins de stockage sur 20 ans. Sur la base de ces informations, il sera difficile d'exploiter cette parcelle

Sur FAAROA 2, d'après les cartes, le site est caractérisé par des pentes relativement douces et intéressantes dans le cadre de l'exploitation d'un CET, ce qui a été confirmé par la visite de terrain. Cependant, le projet de PPR répertorie le secteur en zone à risque mouvement de terrain moyen à fort et délimite une bande « bleu » d'environ 6ha ce qui serait limite mais suffisant pour une exploitation du CET sur 20 ans.

**Des investigations géotechniques complémentaires devront être menées afin de s'assurer de la stabilité des zones visitées et de la possibilité d'y construire un CET.**

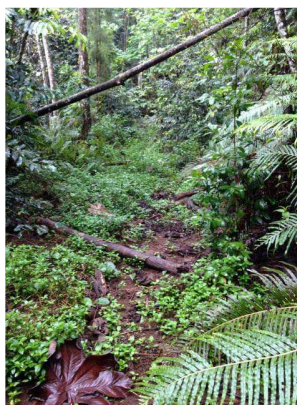
Photo 15 : Accès site Fetuna

Le site est en bord de route de ceinture mais les zones exploitables sont accessibles par un petit sentier difficilement praticable par les BOM compte tenu du mauvais état de la piste et de son étroitesse. Par ailleurs, par temps de pluie, l'accès devient boueux et nécessitera d'être stabilisé.

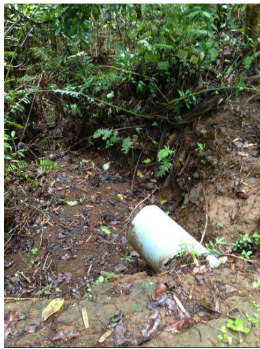
Photo 19 : Passage busé sur site Fetuna

La zone d'étude n'est pas traversée de cours d'eau mais des écoulements de surface importants ont pu être observés ainsi que la présence d'une buse.

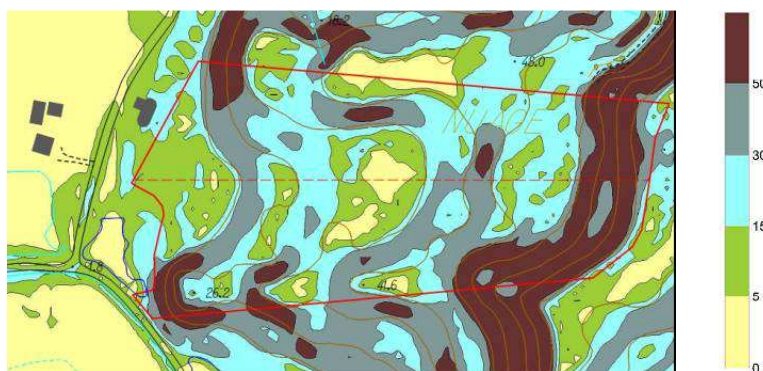
Figure 11 : Carte des pentes sur le site de Fetuna

Le profil du site de Fetuna est chahuté. La partie basse facilement accessible et avec de pentes de 5 à 15% ne pourra être exploitée compte tenu de la proximité de la chapelle. Ainsi les zones les plus intéressantes se situeraient au centre des terrains (pentes <30%). Cependant, il sera nécessaire de réaliser des terrassements importants pour accéder à ces secteurs du fait de la présence d'une barrière de 30 à 50% entre la cote 10 et 20.
