## ANNEXE 4 – PRESENTATION DES SITES VISITES SUR RAIATEA

## 1.3. SECTEUR DE FAAROA – ANCIEN PROJET DE CET

### 1.1.3.1.4. SECTEUR DE FAAROA – ROUTE TRAVERSIERE

### 1.1.4.1.5. SECTEUR DE FETUNA

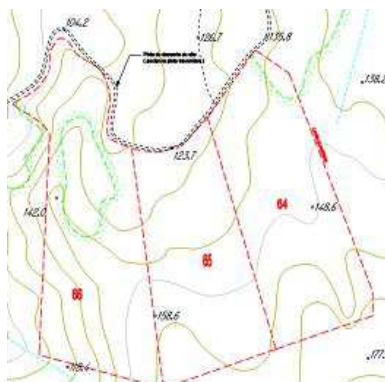
La zone d'implantation privilégiée est constituée de trois parcelles issues du domaine agricole territorial de FAAROA. Ces parcelles présentent une surface totale de 9,42 ha :

Ces terrains ne sont donc soumis à aucune contrainte foncière particulière, hormis la modification de leur statut.

Figure 2 : Contraintes foncières – Secteur Faaroa – Ancien projet de CET

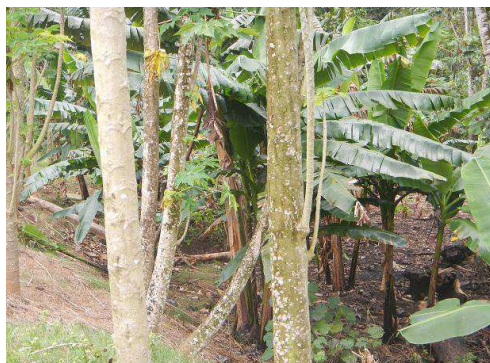
Photo 2 : Plantations en aval – Secteur Faaroa – Ancien projet de CET

Le terrain est localisé dans un secteur destiné quasi exclusivement à l'agriculture, et une zone de culture a été observée directement en face du site. Il s'agit de plantations de bananiers et papayers de quelques centaines de m<sup>2</sup>. D'autres secteurs d'exploitation privés sont également présentes en aval près de la piste mais restent peu étendus (environ 1850m<sup>2</sup> de plantations diverses selon recensement agricole du Service du Développement Rural).

Ce point est à prendre en considération dans le cadre de la mise en place du CET (étanchéification des casiers, poussières, circulation de véhicules...) compte tenu du caractère agricole de la zone.

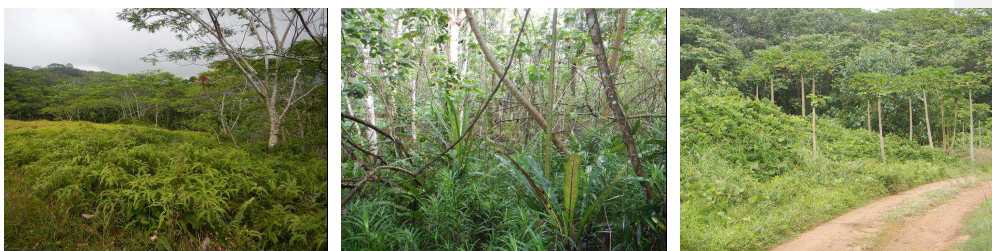
Le site est en friche et non valorisé à l'heure actuelle. La végétation est dense et constituée de Anuhe sur les parties hautes, sèches et bien exposées, principalement de Purau, de fougères diverses de quelques cocotiers et pied de mape sur la partie centrale plus humide. La zone en bordure de route est caractérisée par la présence de papayers et d'espèces rases.

Photo 3 : Flore en place - Secteur Faaroa – Ancien projet de CET

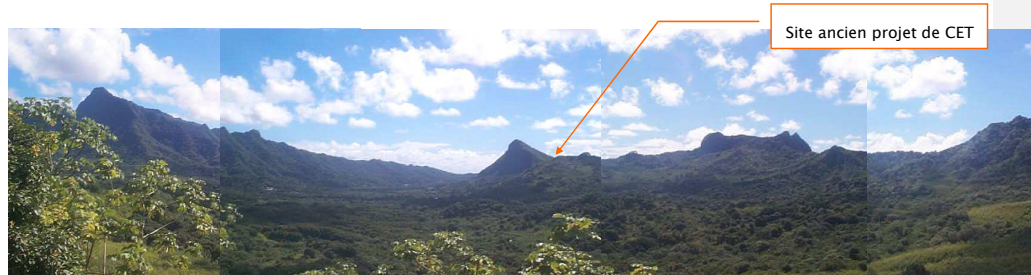
Photo 4 : Vue de la vallée de FAAROA depuis le belvédère (en direction du nord)

Le secteur visité ne présente pas d'intérêt majeur. En effet il n'est pas directement exposé à la vue (encaissé dans un talweg) et n'offre depuis sa situation aucune ouverture sur la baie.

Le site n'offre aucun point de vue particulier. Cependant la piste d'accès, bien entretenue, semble régulièrement empruntée. Il conviendra donc lors de la réalisation des terrassements de maintenir une barrière végétale afin de limiter l'impact visuel.

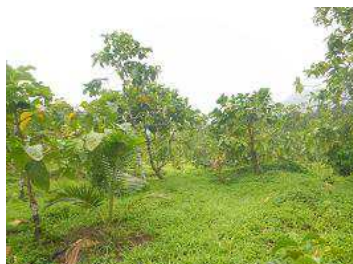
Photo 8 : Champ de noni sur FAAROA 1

Des plantations ont été observées sur FAAROA 1 à proximité du cours d'eau. Ces parcelles sont accessibles par une route carrossable. Il s'agit essentiellement de culture de vanille et noni. Un captage privé pour les besoins de l'exploitation agricole existe également.

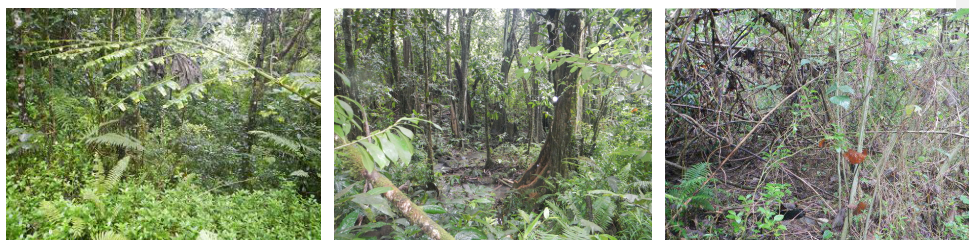
Photo 9 : Flore en place sur FAAROA 1 et 2

Les zones non exploitées présentent un couvert végétal dense avec la présence de purau et mape près des rivières et de végétation caractéristique des sous-bois.

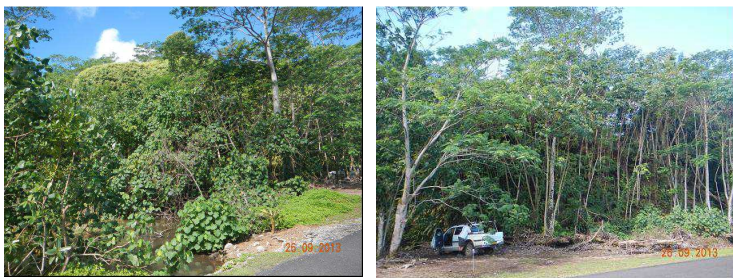
Photo 18 : Vues du site depuis la route de ceinture
